チューブ漏洩マップ

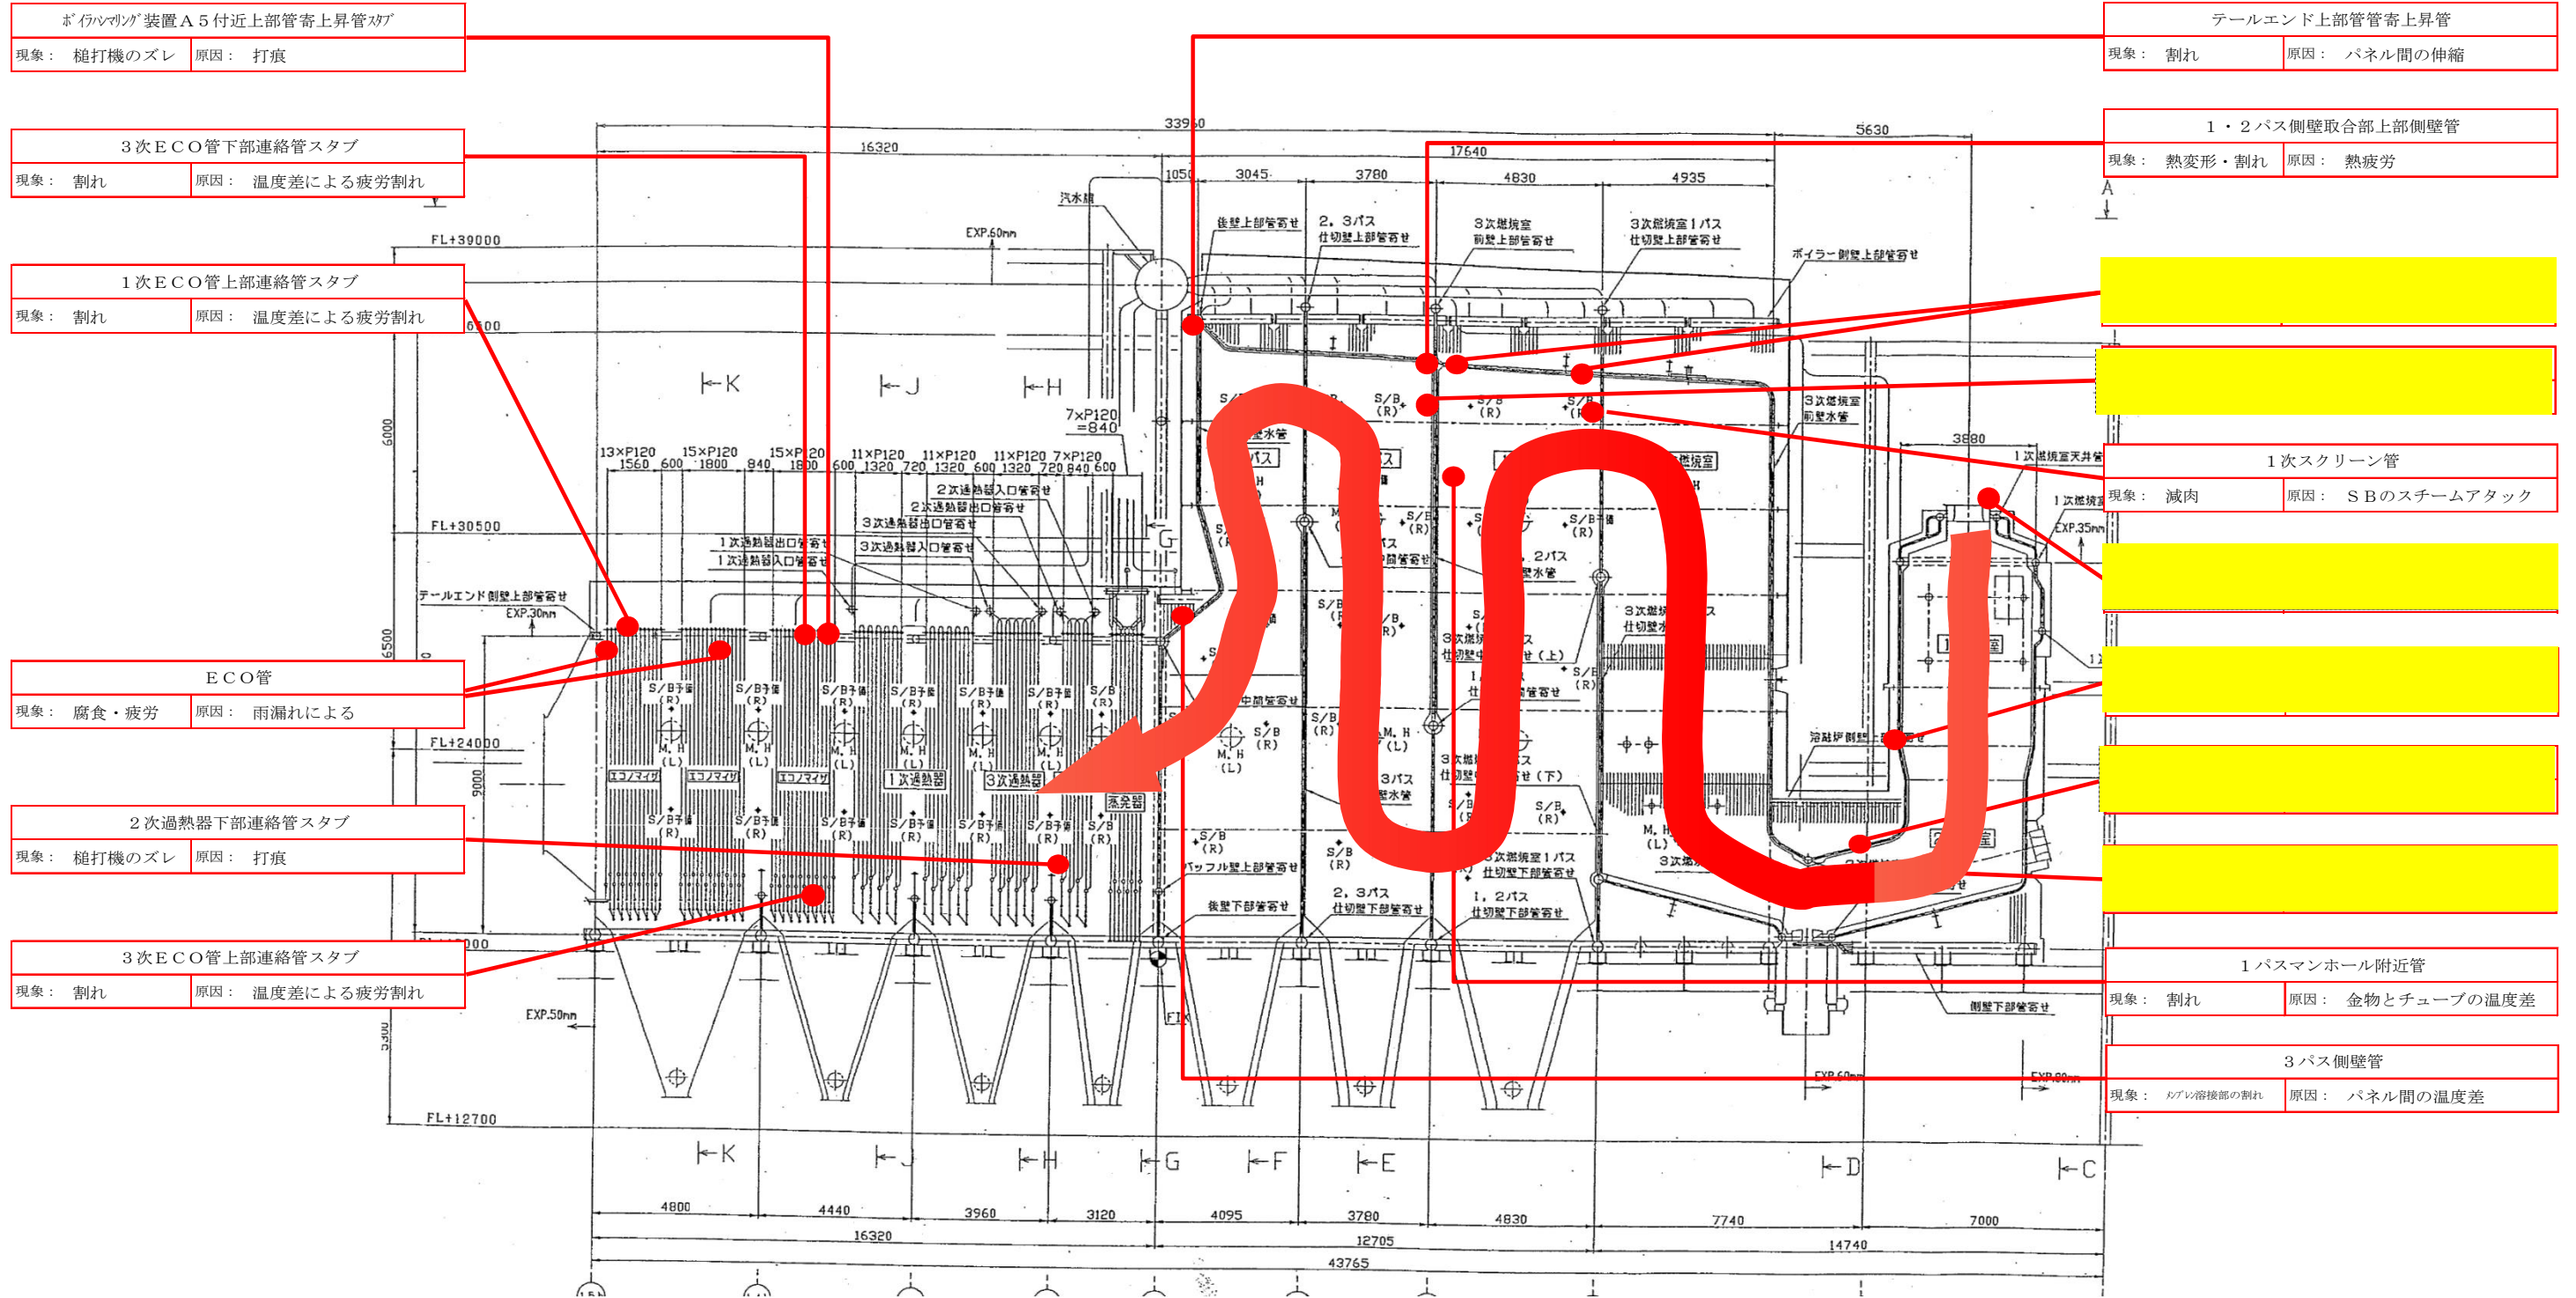
:耐火材の劣化により過熱され、水管が減肉・噴破した部位

ボイラマンダ装置 A 5 付近上部管寄上昇管
現象: 槌打機のズレ 原因: 打痕

テールエンド上部管寄上昇管
現象: 割れ 原因: パネル間の伸縮

3次ECO管下部連絡管スタブ
現象: 割れ 原因: 温度差による疲労割れ

1・2パス側壁取合部上部側壁管
現象: 熱変形・割れ 原因: 熱疲労

1次ECO管上部連絡管スタブ
現象: 割れ 原因: 温度差による疲労割れ

1次スクリーン管
現象: 減肉 原因: S/Bのスチームアタック

ECO管
現象: 腐食・疲労 原因: 雨漏れによる

2次過熱器下部連絡管スタブ
現象: 槌打機のズレ 原因: 打痕

3次ECO管上部連絡管スタブ
現象: 割れ 原因: 温度差による疲労割れ

1バスマンホール附近管
現象: 割れ 原因: 金物とチューブの温度差

3パス側壁管
現象: R/W溶接部の割れ 原因: パネル間の温度差
