東京臨海リサイクルパワー株式会社による  
微量PCB廃棄物処理事業に係る地域環境委員会

平成30年 8月 9日（木）

# (1) 7月18日の火災発生について (1/5)

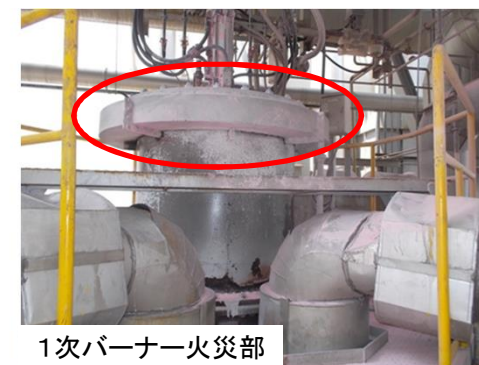
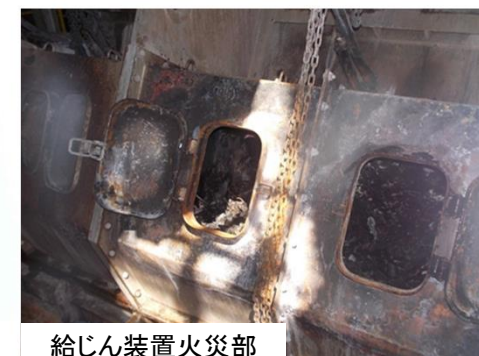
○ 火災発生箇所  
○ リーク箇所

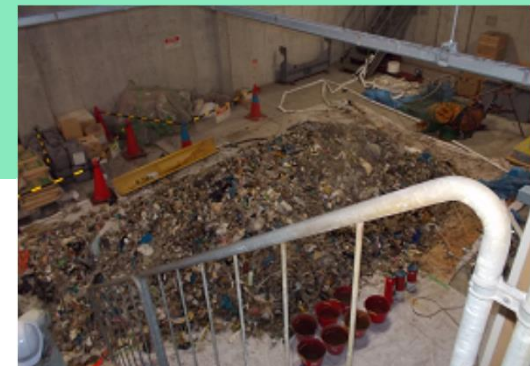
給じん装置内のごみを掻き出して確認

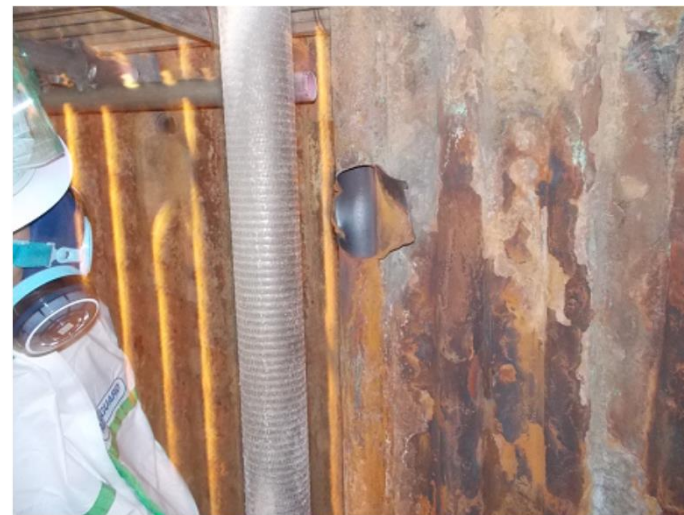
- 廃熱ボイラ下流の3パススクリーン管にて破口を確認。（大きさ約10cm）
- インターロックは正常に作動し、油閉止弁は自動閉止、給じん装置は自動停止した。
- 溶融炉1次バーナー部の火災は防油堤内に収まっていた。また途中の燃料配管やバーナー本体には異状なし。
- 給じん装置内部は、溶融炉に近い部分のゴミに焼けたものが多く、上流側はほとんどゴミが焼けていない。
- その他の設備については大きな損傷はないが、炉内圧の上昇等による不具合箇所もあったため補修を実施。

廃熱ボイラー破口部

- 焼却炉内は通常は大気圧より負圧だが、廃熱ボイラーのチューブリークにより多量の蒸気が炉内へ噴出し、炉内圧力が大きく上昇した。
- このため、溶融炉1次バーナーから噴霧していた廃絶縁油が、摺動部の間隙から一部外部へ噴出し防油堤内に溜まり発火した。
- 給じん装置内部に高温の可燃性ガスが逆流し空気と触れて発火し、内部のゴミに燃え移った。
- チューブリークの原因は、破口形状・肉厚測定・組織検査から、近傍のスートブロワ装置の噴霧蒸気による局所的な減肉に加えて、経年的な腐食によるものと考えられる。

### (1) 今回リーク箇所周辺の水管肉厚測定による健全性管理

- 破損した周辺配管の肉厚測定を実施した結果、必要な肉厚が不足している箇所が確認されたため、配管取替および肉盛溶接を実施。
- 今後計画的に肉厚測定を実施し、健全性管理を行う。
- 同じ構造のA炉についても、同様の補修・健全性管理を実施。

### (2) ボイラチューブリーク箇所周辺にあるスートブロワ装置の運用変更

- 噴霧蒸気圧力の変更  
水管保護を目的にスートブロワ装置における噴霧蒸気圧力を低減させた。
- 蒸気噴霧範囲の変更  
今回の肉厚測定結果により減肉の大きかった配管への蒸気噴霧を回避するべく、蒸気噴霧範囲の見直しを計画。

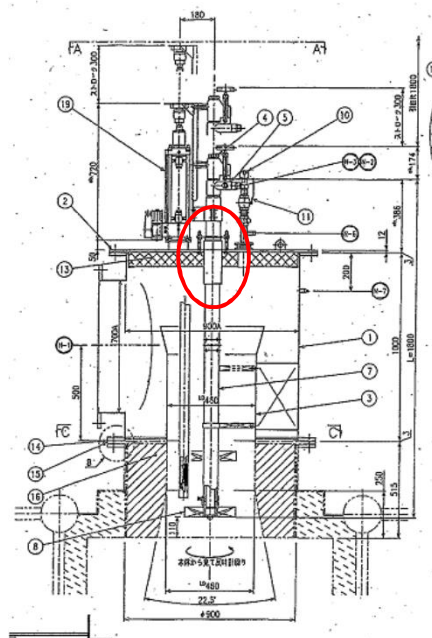
溶融炉1次バーナー摺動部

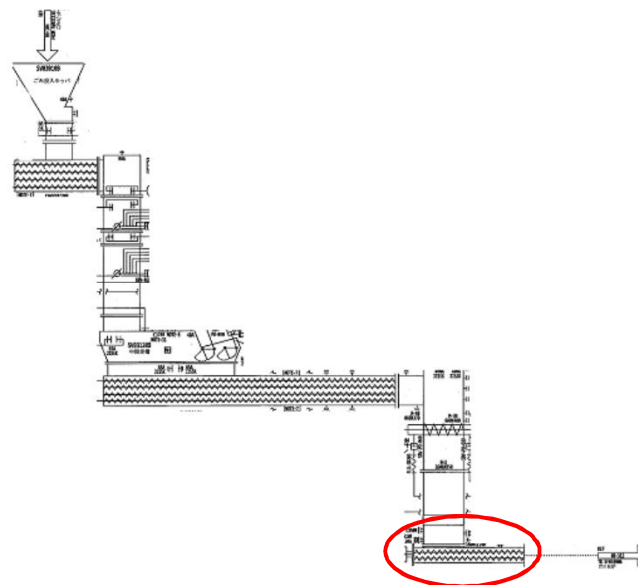
給じん系統でゴミが超えていた部分

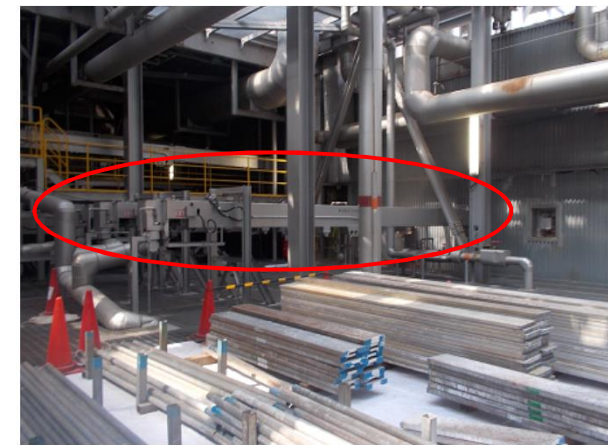
スートブロワ外観

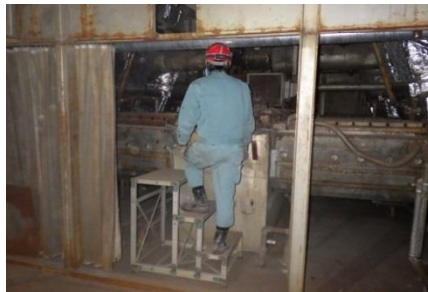
・ 機器上の作業員に  
材料を渡していた。

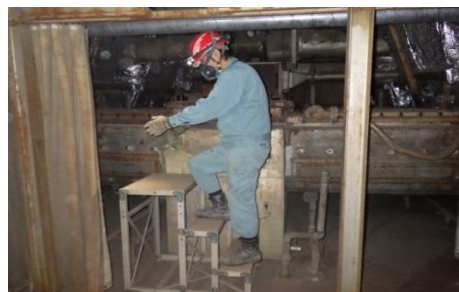
・ 踏み台を後ろ向き  
に下りる際、躓い  
た。

- ✓ 「後ろ向きに降りる」ことによる「踏み外し」、「躓き」の危険性に対する認識が欠如していた。
- ✓ 目的外の踏み台が現場に置かれていた。
- ✓ またそれを許可なく使用していた。

- ✓ 各協力会社の工事責任者を召集し、管理面の強化徹底について指導教育を実施。
- ✓ 脚立/はしご使用の作業について、「作業予定書」に記載し、重点作業管理するよう指導を実施。
- ✓ 現場に置かれている「脚立」「はしご」について保管状況調査を実施し、これを整理・整頓し、不要品・不良品は廃棄、使用場所・所有社を明記した。

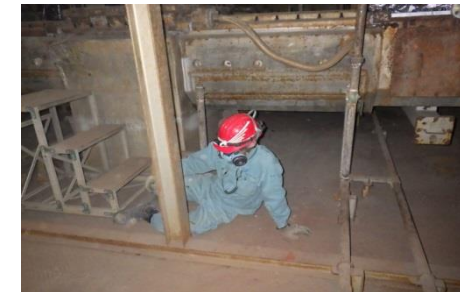
・ 後ろ向きに転倒  
した。
