敷地境界における
大気中ダイオキシン類濃度の対策状況について

1. 敷地境界ダイオキシン類測定値の概況(1/2)

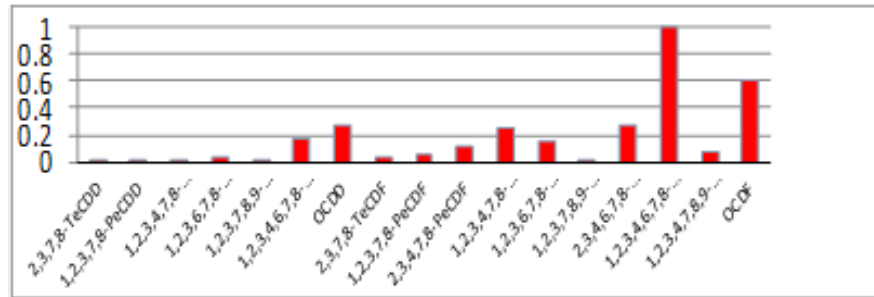
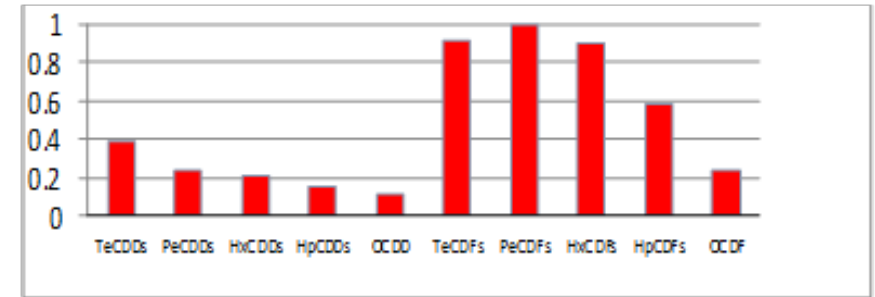
R01.05.08 東側
•0.80pg-TEQ/m³

本年5月の敷地境界測定で最も高い数値が測定された、東側のダイオキシン同族体の検出パターンは以下の様だった。

本年5月8日の敷地境界測定では、東側測定点で0.8pg-TEQ/m³と高い値を示した。
右の風配図の時、施設建物内及び東測定点周辺の風の流れは、過去の調査から左図の矢印のようになっていたと考えられる。ダイオキシン類濃度上昇の要因となる可能性が高い設備は赤の網掛け部に配置されているため、ダイオキシンを含む粒子が風の流れにより東測定点に流入したことが考えられる。

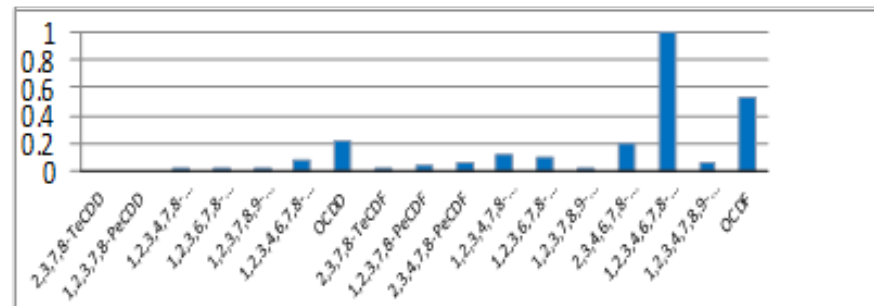
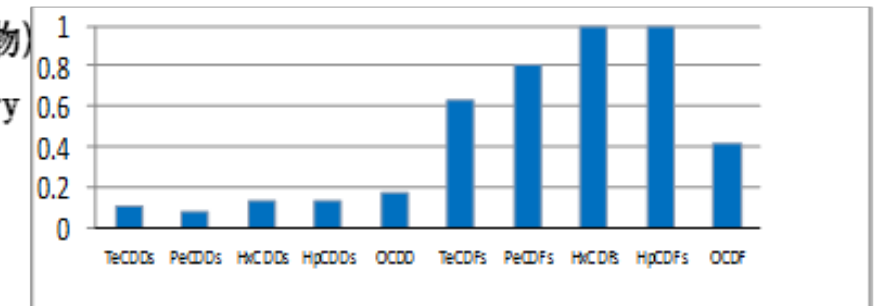
H31.1 燃え殻(不燃物)
•0.056ng-TEQ/g-dry

これに対し、ばいじん・不燃物等、敷地境界ダイオキシン濃度に影響を与える可能性がある要素の同族体検出パターンの中で、もっとも形状が近いものは不燃物のものであった。 (添付資料「ダイオキシン検出パターン(1/4)~(4/4)」を参照願います。)

- ・不燃物は、同族体検出パターンは敷地境界で高めの時と似ているが、がれきの破片のような性状であり、これ自体が敷地境界まで浮遊して混入することはない。
- 不燃物表面に付着したダイオキシン類濃度の高い粉じん等の微粒子が流出する可能性はある。
- ・不燃物はガス化炉から排出された後、砂分級装置、磁選機等を経て貯留ピットまで搬送される。この系統は密閉されており、また数か所で粉じんを吸引する設備も設置されているが、吸引が十分でない等の不具合があれば粉じんが流出する恐れがある。

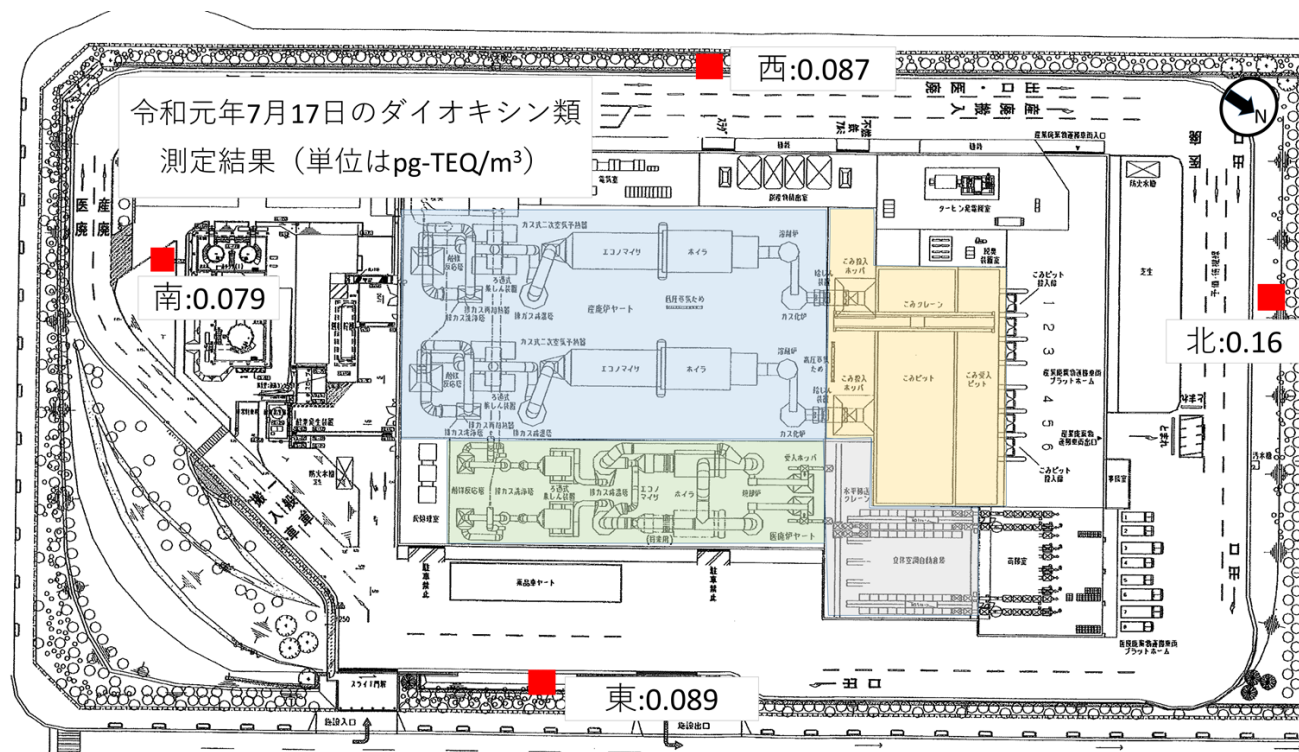
上記対策後、効果の確認のため7月17~18日に敷地境界のダイオキシン類測定を実施した。この結果、最も高い値は北地点の0.16pg-TEQ/m³であり他の3地点はほぼ以前の数値近くに低下しており、追加対策の効果を確認できた。
