J & T環境株式会社東京事業本部による  
微量PCB廃棄物処理事業に係る地域環境委員会

令和2年6月

J & T環境株式会社

# 3. (3) 12月29日の火災発生について (1/6)

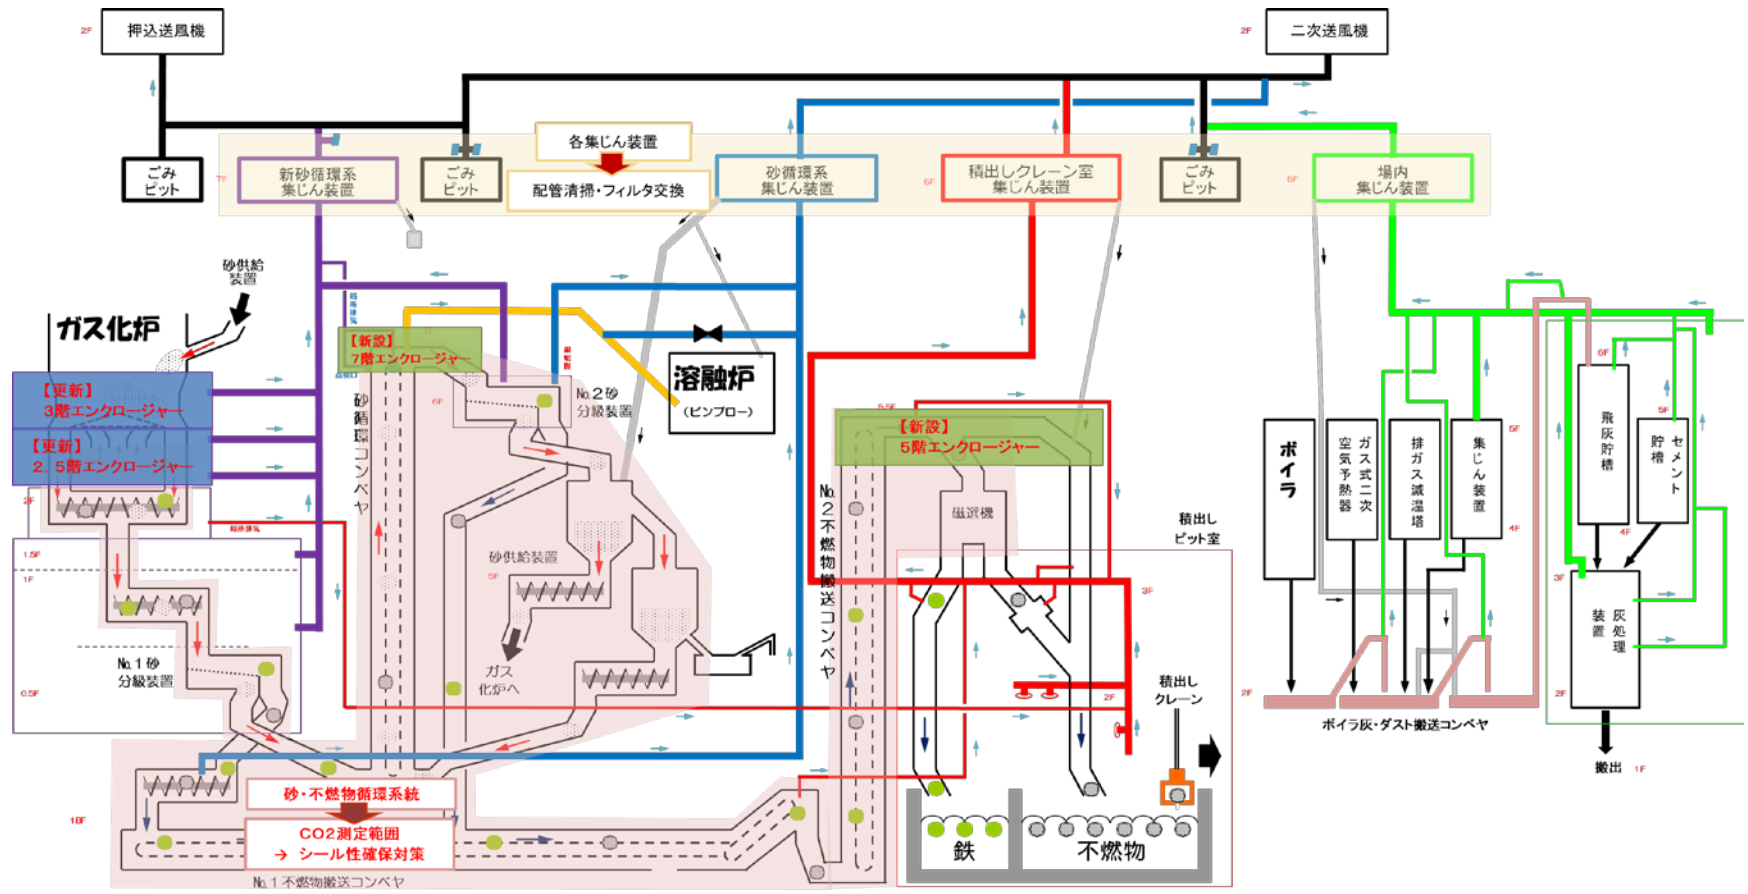
### 1. 対策の対象設備

- 検出パターンより産廃炉の不燃物・砂循環系からの漏洩と想定。
- 構内の目視点検・CO<sub>2</sub>測定等によりダイオキシン類（粉じん・燃烧ガス）の漏洩個所を特定。

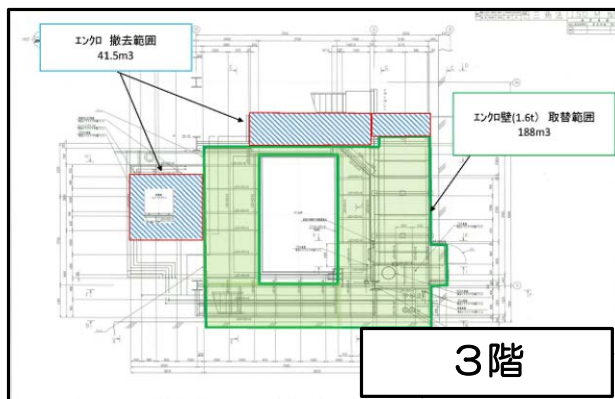
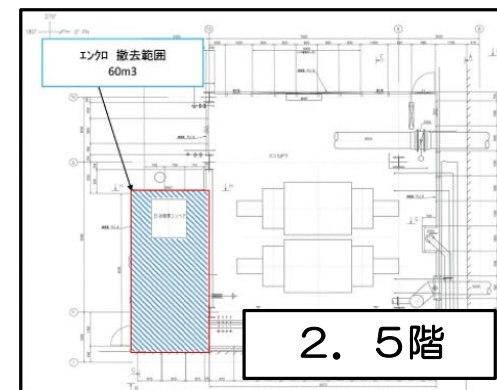
- 設置後11年が経過し、変形、腐食により貫通部のシール性が今後低下することが想定されるため。

集塵システムの吸引力確保のためにサイズを縮小する。

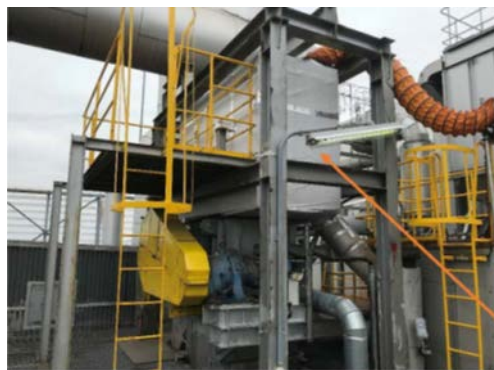
7階現況

- これまでの調査の結果、燃烧ガス・粉塵漏洩が発生しやすい箇所であるため。
- 現状、仮設の囲いにて封じ込めることで構内ダイオキシン類濃度低減に成功しているため。

- 産廃炉A・B砂循環コンベア最上部（7階）
- 産廃炉A/B共通No.2不燃物搬送コンベア（5階）

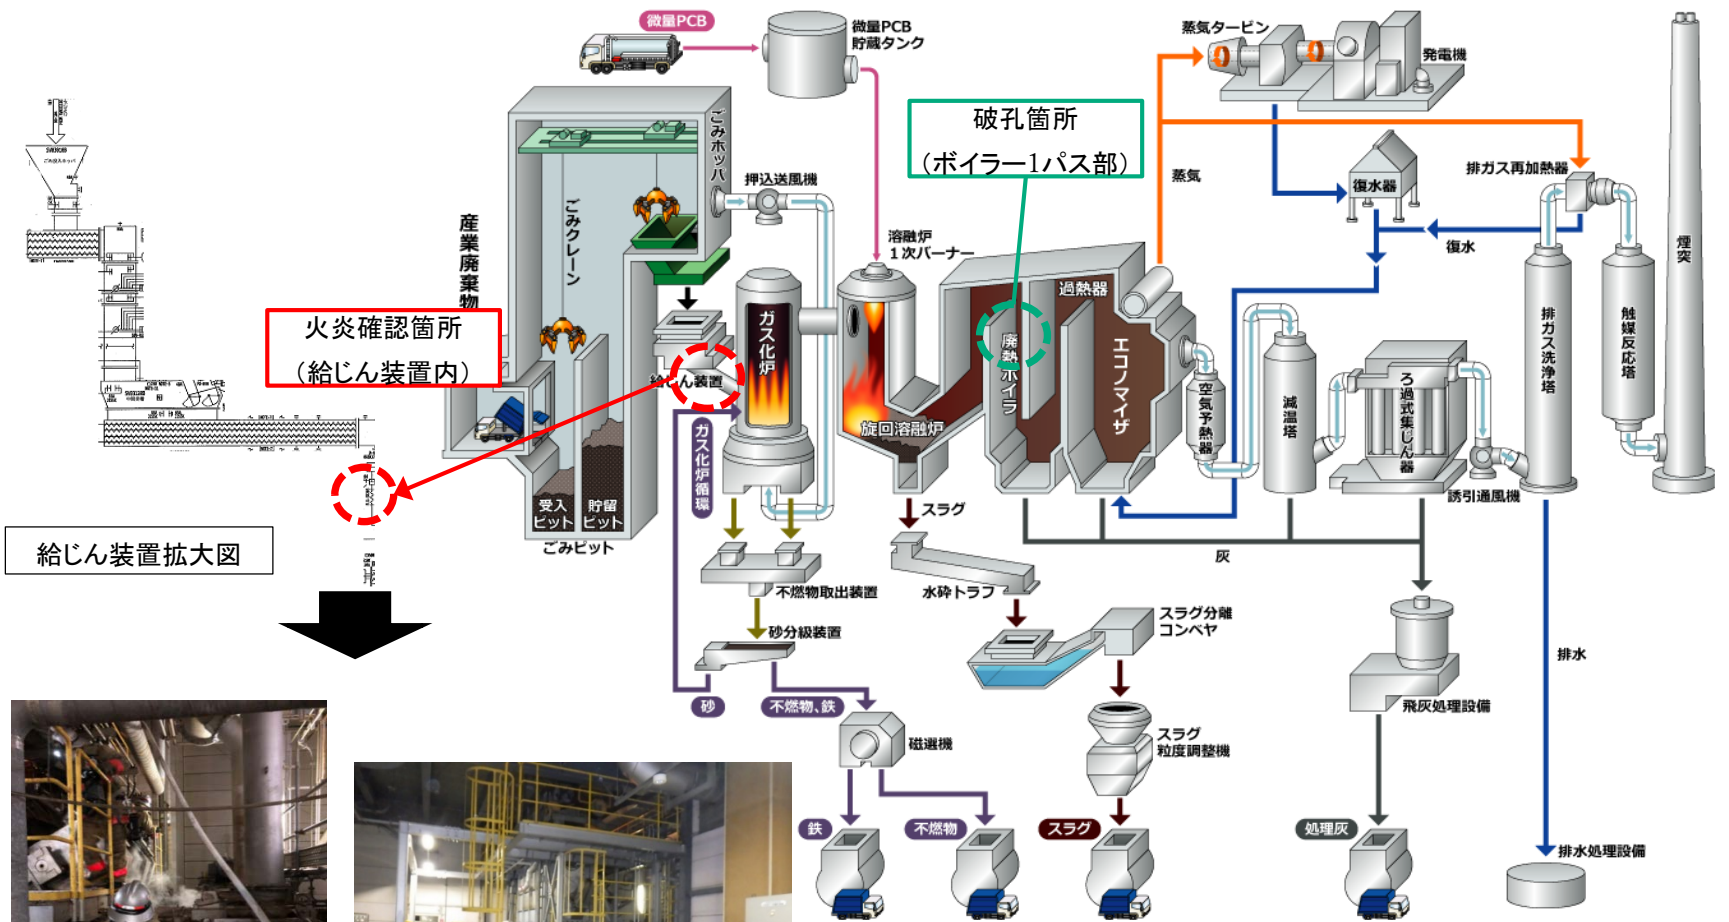
給じん装置拡大図

- 発生日時  
令和元年12月29日（日）0:19頃
- 発災場所  
産業廃棄物焼却炉B系  
4階給じん装置内部
- 他設備の運転状況  
(産廃炉)  
A系：作業停止中  
B系：運転中（微量PCB処理なし）  
(医廃炉)  
A炉：待機停止中  
B炉 運転中
- 人的被害：なし

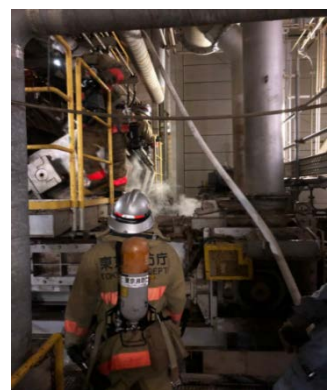
火災確認場所(2時33分)

1. ボイラー1パス水管の耐火材が脱落。
2. 脱落部の局部過熱により水管の高温腐食が進行、微小な破孔が生じ漏洩発生。
3. 破孔から破断に至り大量の水蒸気が噴出、ガス化炉/熔融炉/ボイラー内の圧力が上昇。
4. 誘引通風機が過負荷により緊急停止し、各炉内圧力が更に上昇して正圧化。
5. 高温（約600℃）の可燃ガス（CO）がガス化炉より給じん機側へ流出。
6. 給じん装置内部の産廃ゴミへ引火し火災発生。

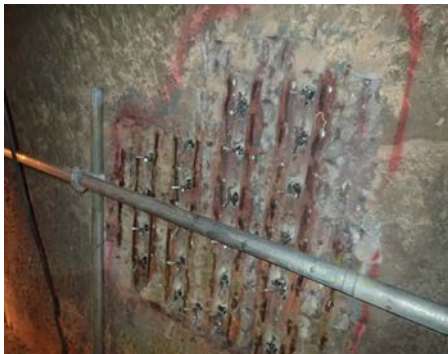
耐火材脱落状況

- ボイラー1パス水壁管の耐火材※が広範囲に脱落。
- 1パス左側壁水管に破孔を確認（およそ縦4cm×横2cm）。

- ◆ 耐火物の急冷・急加熱（スートブロワ<sup>※</sup>使用・起動時昇温）による表面と内部の熱膨張差からき裂・剥離が発生。
- ◆ 焼却炉の起動停止に伴う熱膨張差によりき裂・剥離が発生。
- ◆ 高温化での長期間使用に伴う耐火材脱落防止機能の低下。
- ◆ ボイラー火炉圧変動による繰り返し応力によりき裂・剥離が発生。

推定原因：耐火材脱落に起因する水管のクリープ破断  
対 策：スートブロワー実施回数減 (耐火材脱落防止)  
起動時の温度変化率低下 (同上)  
点検手入れ基準見直し (耐火材, 水管点検周期および点検方法)

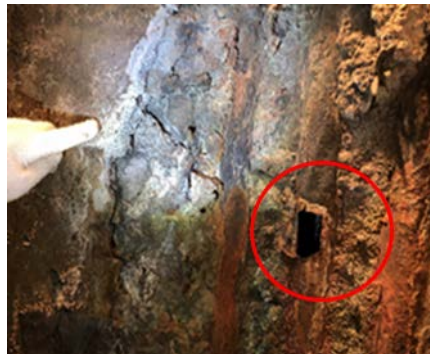
ボイラー水壁管破孔箇所

- ◆ 耐火材脱落によりチューブが局部過熱され、内部の保有水の沸騰が生じる。
- ◆ 保有水の沸騰により内面の冷却効果が低下し、水管の温度が上昇。
- ◆ 水管の許容温度を超えることにより短時間クリープ破断<sup>※※</sup>、漏洩に至る。

→ 水管漏洩を早期に検知し、設備停止の判断を速やかに行うことで、大量の蒸気が発生し火災等の事故に至るのを防止する。

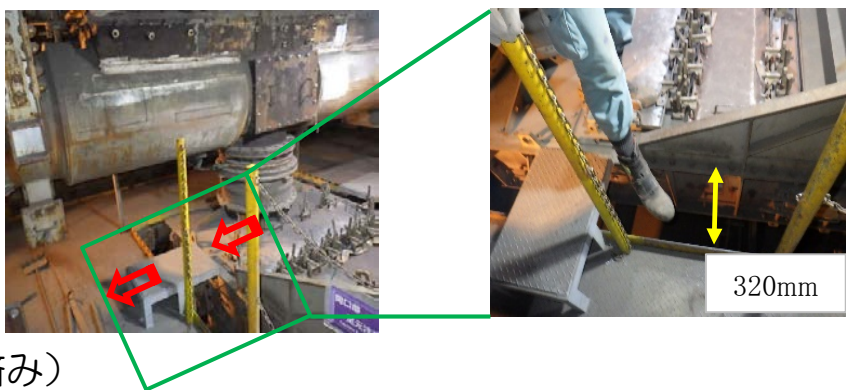
- ◆ 微量PCB汚染絶縁油処理に関する労働災害は発生なし。
- ◆ その他の労働災害は令和元年11月に1件発生。
  - ◆ 産廃炉B系砂分級装置定例清掃時にステージを踏み外し、負傷（11月21日）
    - ◆ 被災者；協力会社従業員（42歳男性、現職経験；4年4ヶ月）
    - ◆ 傷病程度；微傷（不休）
    - ◆ 主要原因；
      - 分級装置とステージの間に隙間（開口部）があること
    - ◆ 再発防止；
      - 開口部を無くすこと（実施済み）
