J & T 環境株式会社東京事業本部による
微量 P C B 廃棄物処理事業に係る地域環境委員会

令和 4 年 1 月 2 5 日

J & T 環境株式会社

株式会社 J E R A

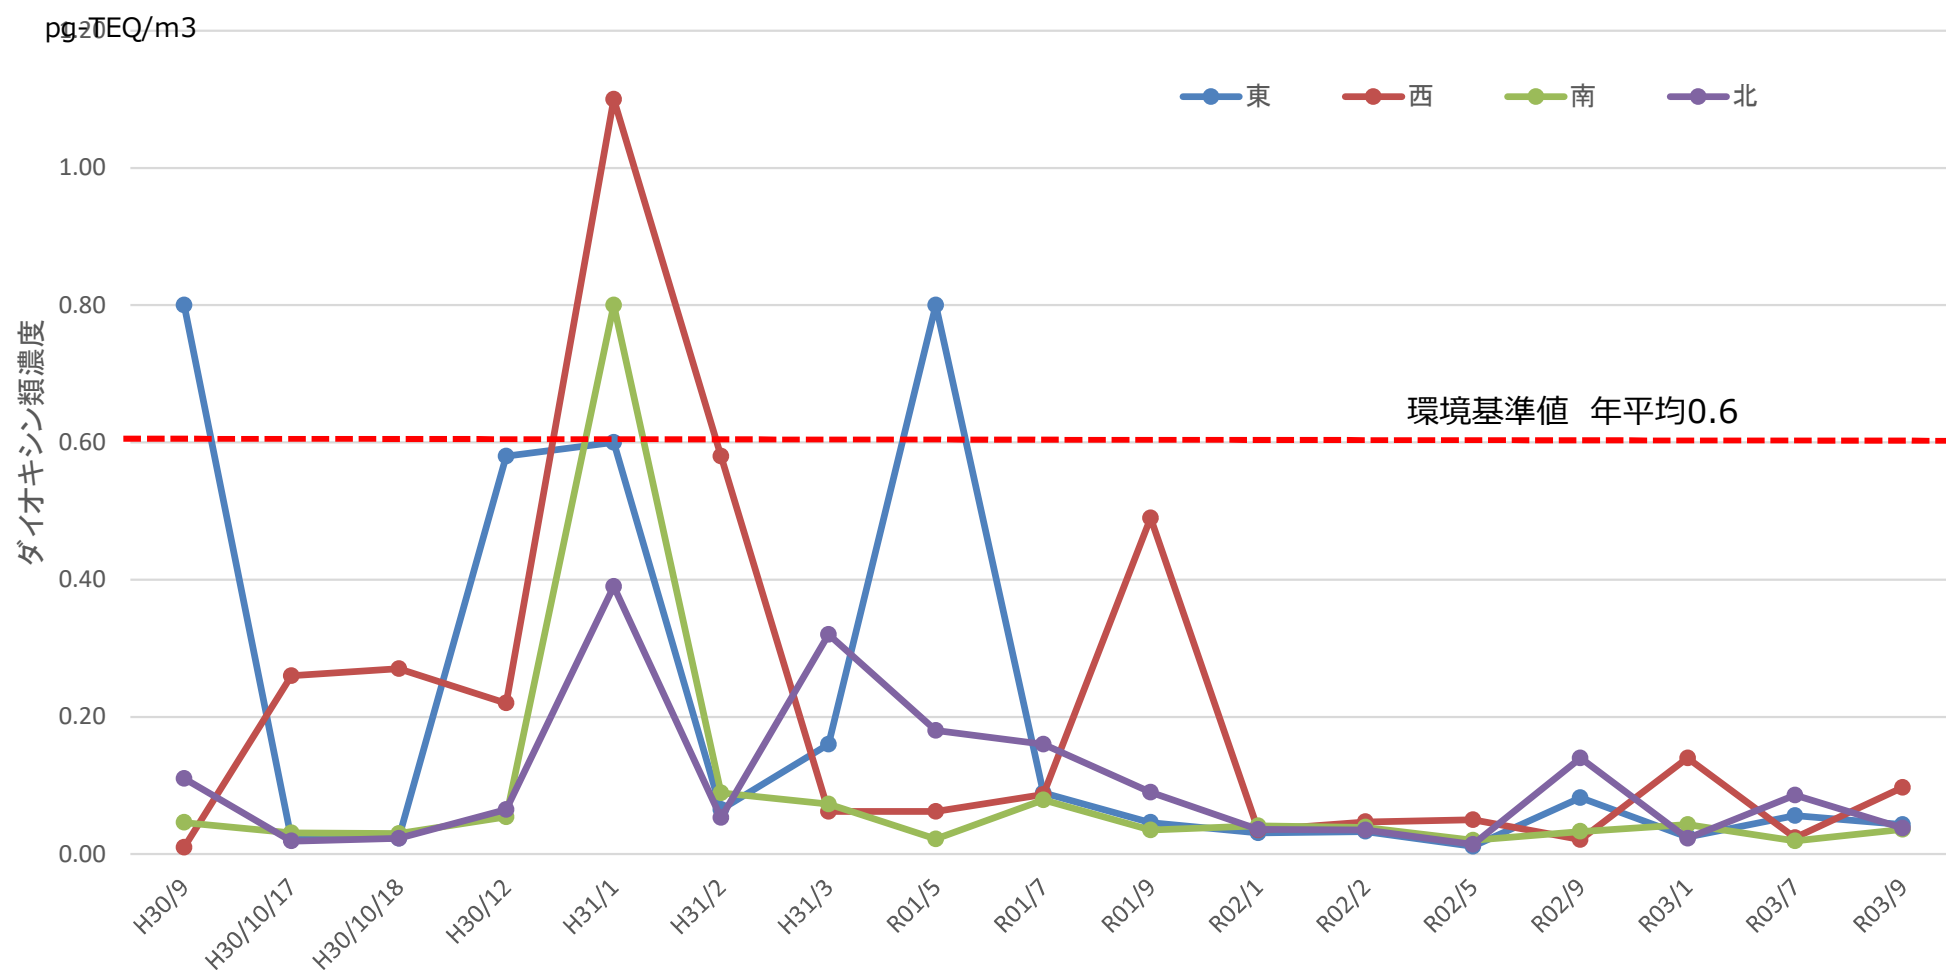
敷地境界大気中ダイオキシン類濃度の推移

令和2年以降、特異値はなく低め安定している

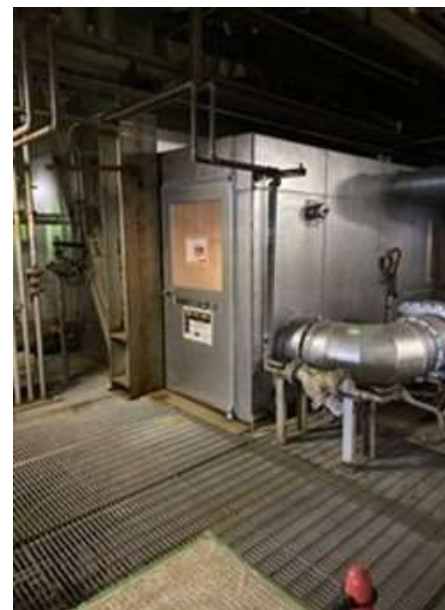
産廃炉A系3階

囲いを設置してから11年経過しており、シール性が低下し、粉じんが漏洩することも考えられたため、更新を行った。また、更新の際、一部囲いを撤去し、囲いサイズを縮小することで集塵のための吸引力を確保した。

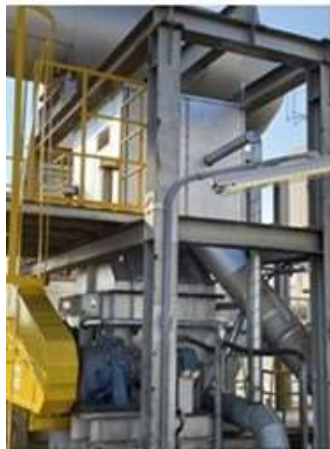
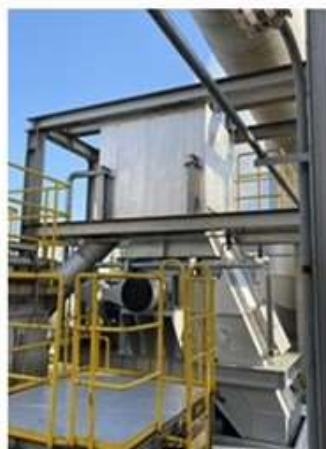
7階新設

- 各コンベアのモータ摺動部や点検口のパッキンなどは、定期点検の時に交換しているものの、隙間が生じたときに粉じんの漏洩が起こりやすいことから、粉塵漏洩を未然に防止するため、囲いを設置した。

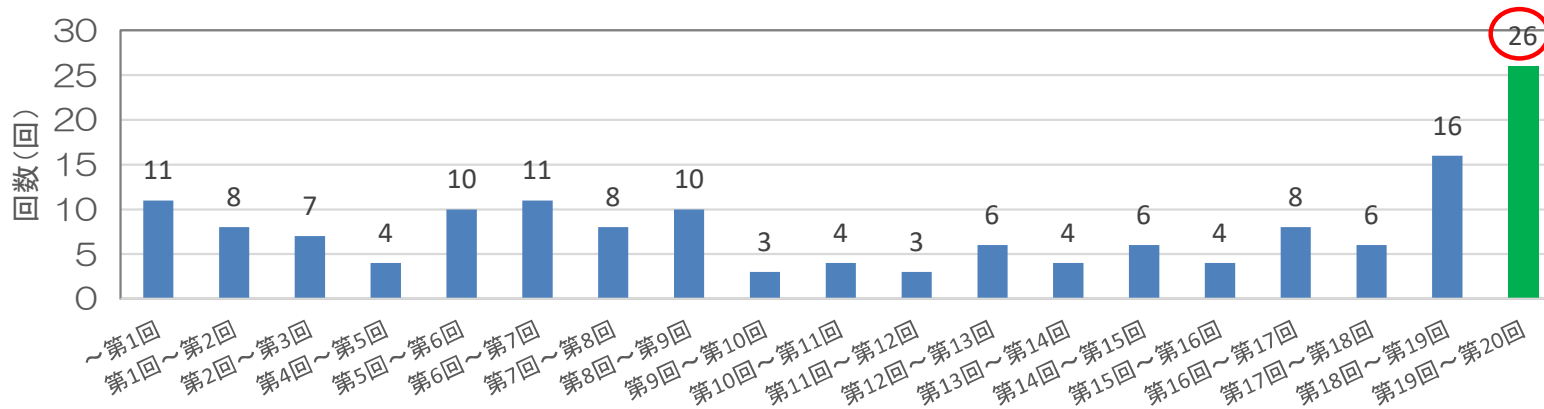
【参考】産業廃棄物焼却炉のトラブルによる設備停止回数

第19～20回は1年8か月間の集計であるため、回数が突出。通常の6か月集約に換算すると7.2回/6か月で例年とほぼ同等の発生頻度となる
