東京臨海リサイクルパワー株式会社による  
微量PCB廃棄物処理事業に係る地域環境委員会

平成24年12月18日

東京臨海リサイクルパワー株式会社

## 排水測定データの基準値超過に関する報告について

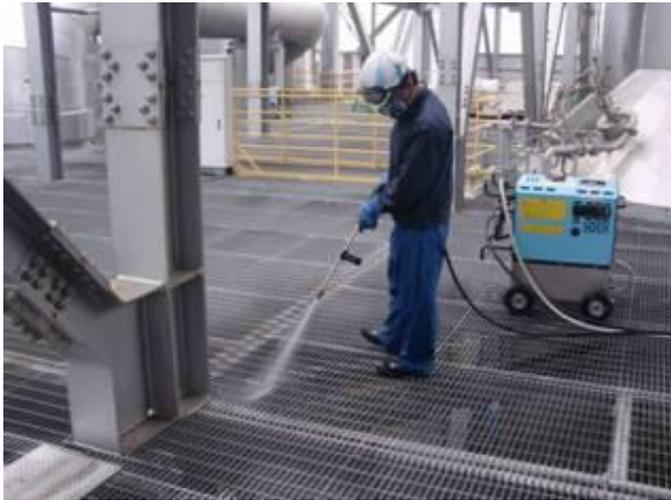
グレーチング下のH鋼部の洗浄の様子

粉じん対策に伴う清掃作業の一貫として、場内の大がかりな高圧ジェット洗浄(参考資料1)を8月8日から実施し、事業開始以来堆積していたダイオキシン類を含有している粉じんを洗い流しました。この洗浄排水が排水処理装置へと流れ、処理しましたが、排水処理装置の処理能力を超え、一時的に基準値超過に至ったものと推定致しました。

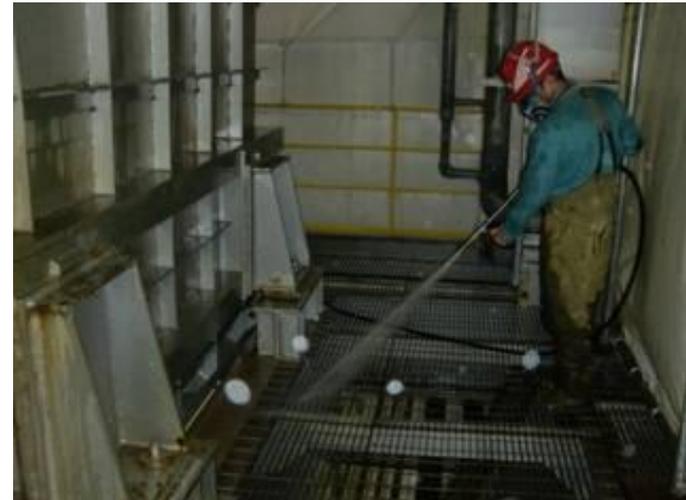
機器廻りの洗浄の様子

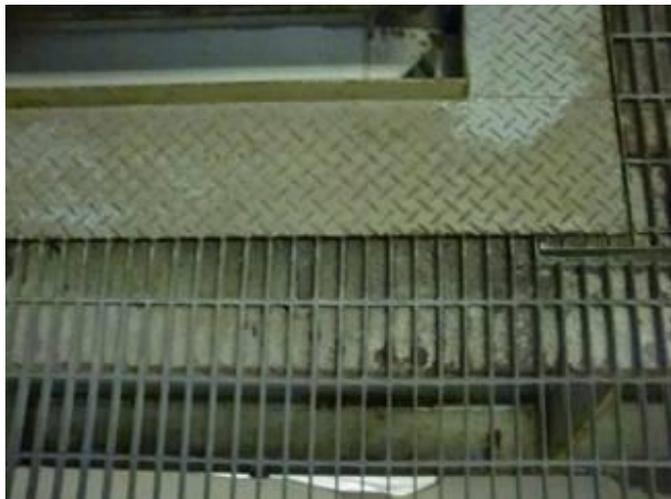
粉じん堆積の様子

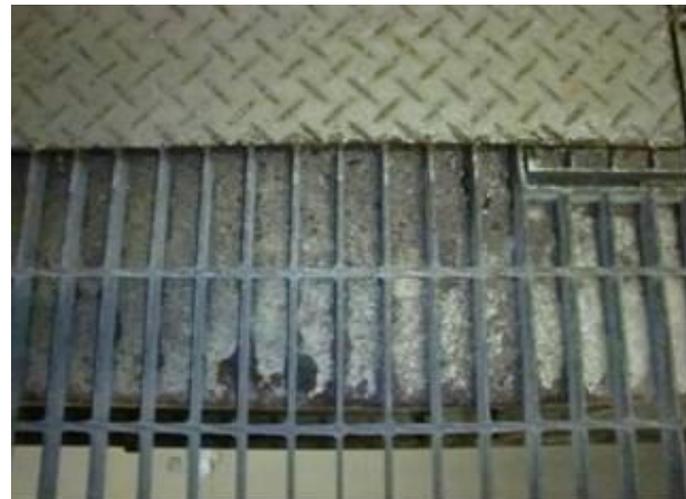
同左 拡大写真

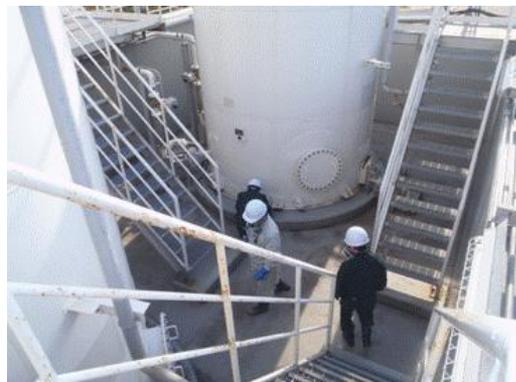
油取扱設備

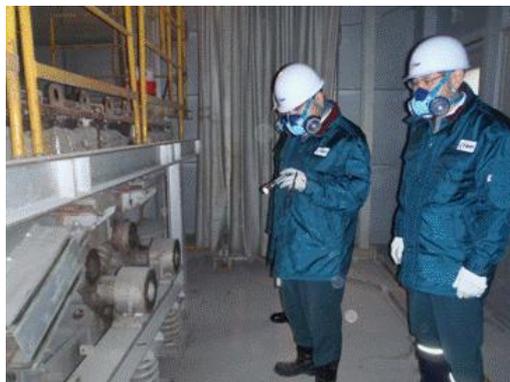
粉じん飛散対策設備

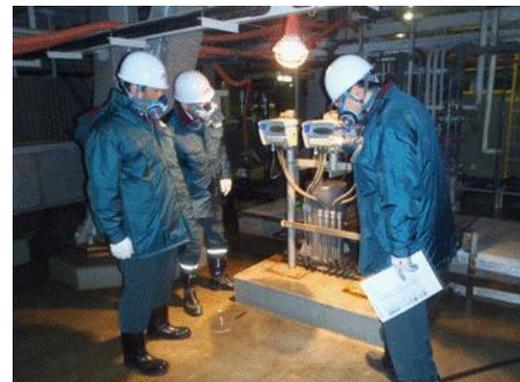
排水処理設備
