東京臨海リサイクルパワー株式会社による  
微量PCB廃棄物処理事業に係る地域環境委員会

平成26年7月30日（水）

東京臨海リサイクルパワー株式会社

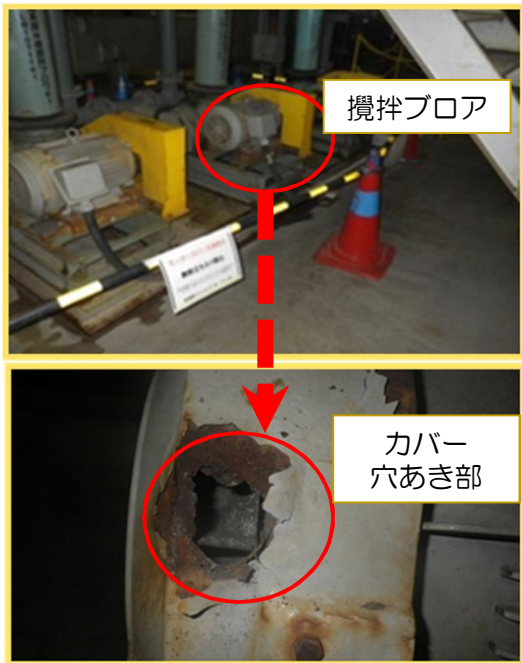
#### H26年度災害発生状況 ①

災害発生日時：平成26年4月3日（木）11：10頃

場所：2FL洗煙原水槽攪拌ブローア（排水槽攪拌用の送風機）

傷害の状況：右手中指屈筋腱断裂（不労）

当該ブローアの日常点検実施時に、汚れていたモーターカバーの拭き取り清掃を実施した際、カバーの腐食穴あき部よりウエスが引き込まれ、そのウエスを右手で引き抜こうとした所、ウエスと共に右手中指が穴に引き込まれて回転部と接触し負傷した。

- ✓ 水平展開を行い、類似箇所について修理を実施。
- ✓ 社員および工事関係者へミーティングを利用し注意喚起を実施。

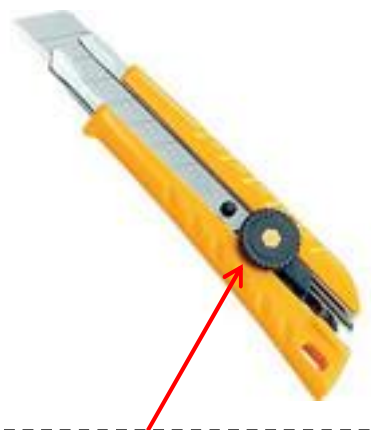
#### H26年度災害発生状況 ②

使用していたカッターナイフはダイヤル式であり、刃の出し入れが面倒で出しっぱなしのまま首からぶら下げていた。

場所：産廃B系触媒反応塔内

傷害の状況：右大腿部の切創部5針縫合（不休）

触媒反応塔の活性炭入替作業において、新品の活性炭の袋を開封するために使用するカッターナイフを首から紐でぶら下げ、カッターナイフの刃が出ている状態で次の袋を切る準備をしていた際、右大腿部に刃が接触して負傷した。

- ✓ 作業員に対し、道工具の危険性について再教育。
- ✓ 作業責任者に対し、その責務について再教育。
- ✓ 作業着手前ミーティングにおいて、施工内容および類似作業での災害事例の確認を行い、安全意識の高揚を図る。

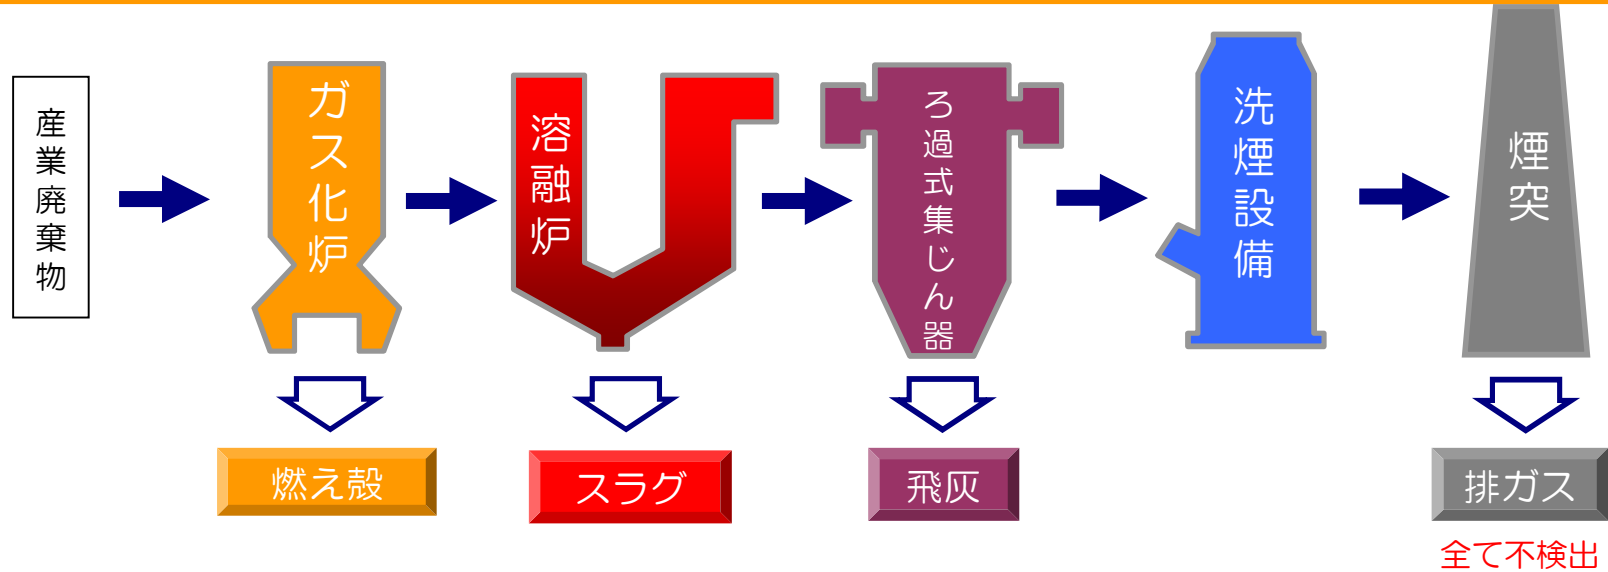
## (2) 放射性物質モニタリング

- ◆ 災害廃棄物の処理開始以降、毎月放射性物質濃度を測定。
- ◆ 焼却炉から排出される廃棄物等の放射性物質濃度は、いずれも基準値内。
