耐火材補修マップ

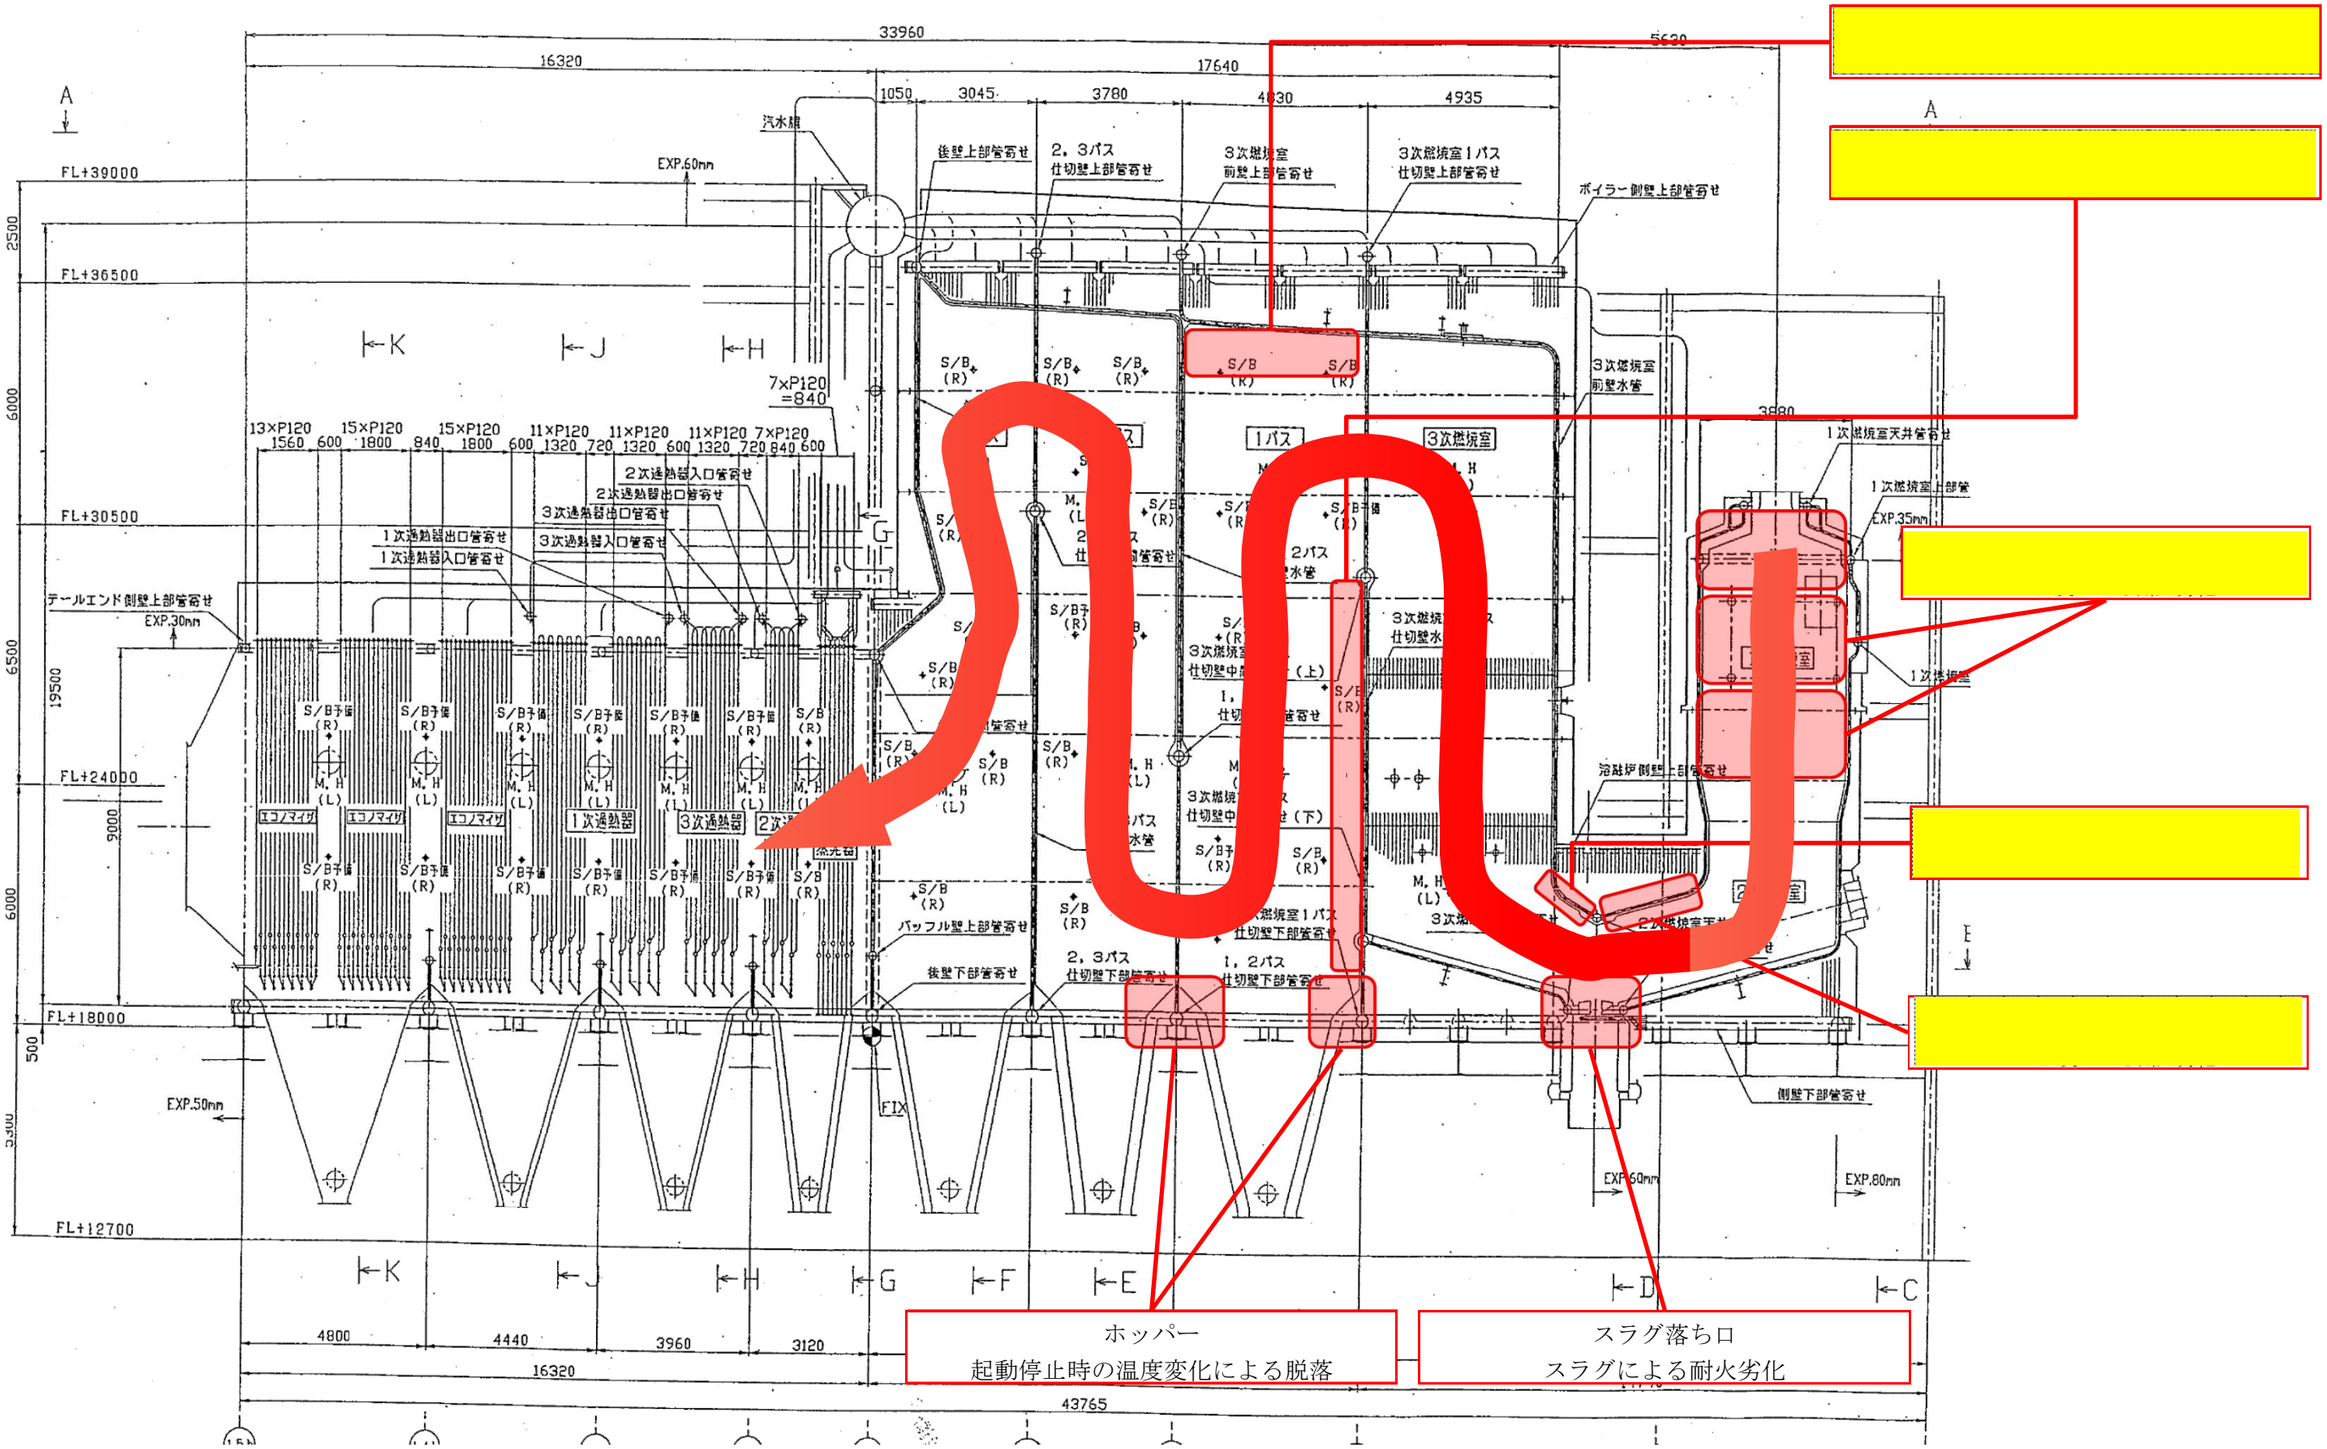
:高温により耐火材が劣化した部位

ホッパー
起動停止時の温度変化による脱落

スラグ落ち口
スラグによる耐火劣化
