敷地境界における
大気中ダイオキシン類濃度の対策状況について

1. 敷地境界ダイオキシン類測定値の概況(1/2)

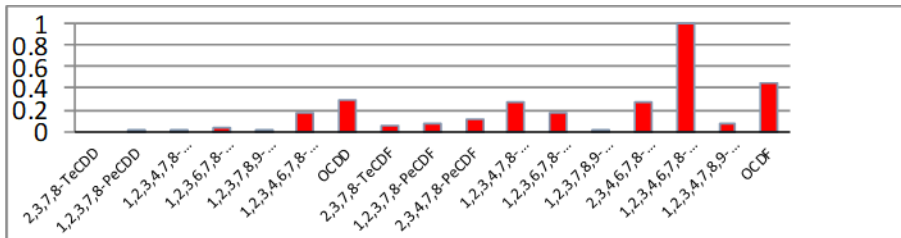
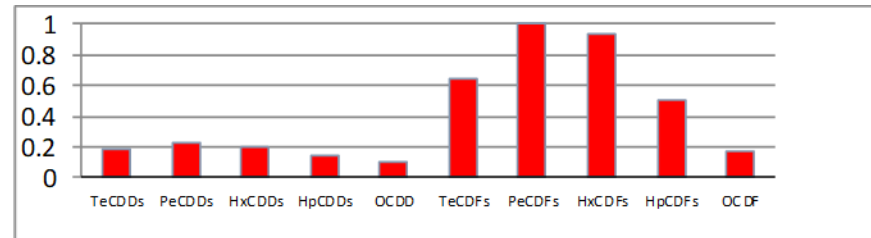
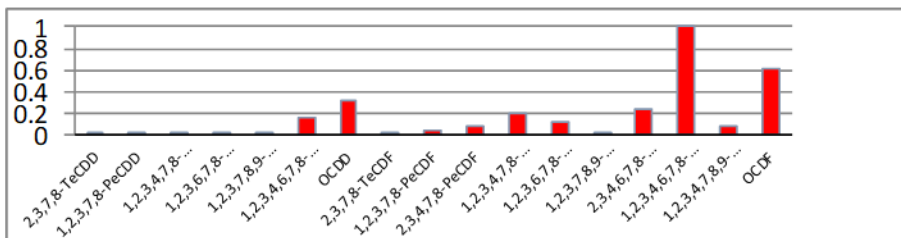
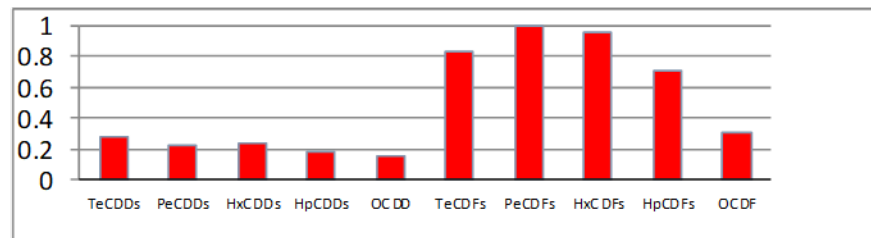
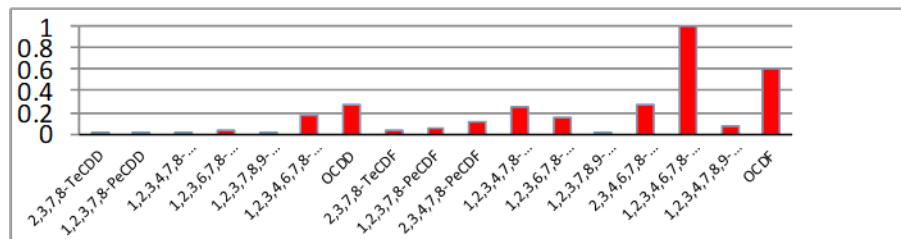
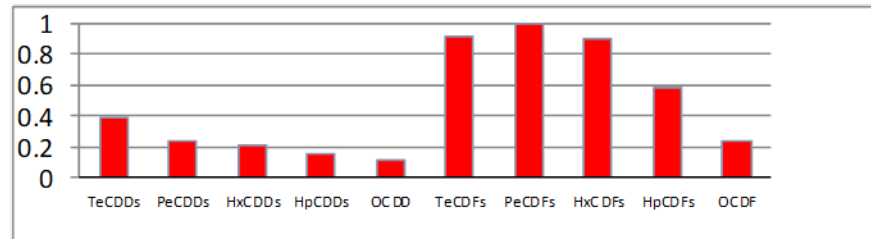
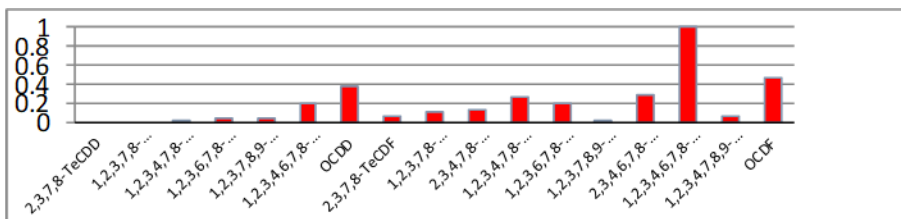
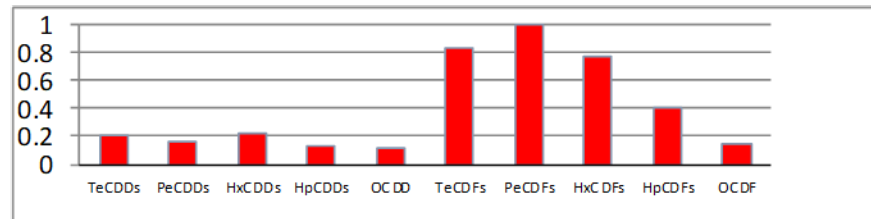
○令和元年5月8日 敷地境界

本年5月の敷地境界測定で最も高い数値が測定された、東側のダイオキシン同族体の検出パターンは以下の様だった。

本年5月8日の敷地境界測定では、東側測定点で0.8pg-TEQ/m³と高い値を示した。
右の風配図の時、施設建物内及び東測定点周辺の風の流れは、過去の調査から左図の矢印のようになっていたと考えられる。ダイオキシン類濃度上昇の要因となる可能性が高い設備は赤の網掛け部に配置されているため、ダイオキシンを含む粒子が風の流れにより東測定点に流入したことが考えられる。

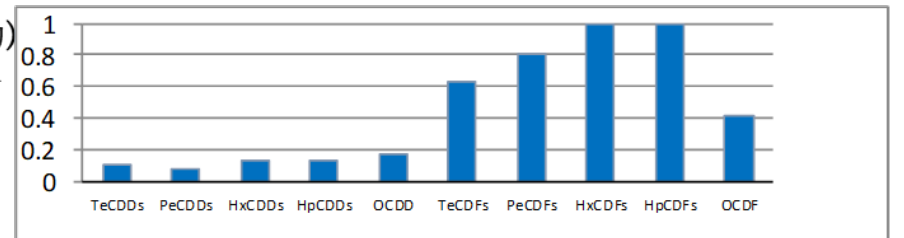
H31.1 燃え殻(不燃物)
 ・0.056ng-TEQ/g-dry

これに対し、ばいじん・不燃物等、敷地境界ダイオキシン濃度に影響を与える可能性がある要素の同族体検出パターンの中で、もっとも形状が近いものは不燃物のものであった。 (添付資料「ダイオキシン検出パターン(1/4)~(4/4)」を参照願います。)

- ・不燃物は、同族体検出パターンは敷地境界で高めの時と似ているが、がれきの破片のような性状であり、これ自体が敷地境界まで浮遊して混入することはない。
- 不燃物表面に付着したダイオキシン類濃度の高い粉じん等の微粒子が流出する可能性はある。
- ・不燃物はガス化炉から排出された後、砂分級装置、磁選機等を経て貯留ピットまで搬送される。この系統は密閉されており、また数か所で粉じんを吸引する設備も設置されているが、吸引が十分でない等の不具合があれば粉じんが流出する恐れがある。

- 3. の考察結果を踏まえ、不燃物搬送系統と砂循環系統を中心に、密閉状態及び粉じん吸引状態の再確認と改善を実施した。（添付資料「今回実施した設備点検項目」参照）
- また不燃物・砂等を搬出する車両のミストシャワーによる外面洗浄等、運搬車両からの粉じん飛散防止対策を徹底した。
